**PROYECTO PARA EL ARRANQUE, CONSOLIDACIÓN Y RESTAURACIÓN
DE LA PINTURA MURAL “MUERTE DE JESUS EN LA CRUZ” (S.XVI).
IGLESIA DE LA MISERICORDIA. CANTILLANA (SEVILLA)**

Yedra María García Sánchez.
Dra. en Bellas Artes
Grupo de investigación Conservación y
Restauración de Obras de Arte HUM 461.
Universidad de Sevilla.
yedra_robledo@hotmail.com
yedragarcia@us.es

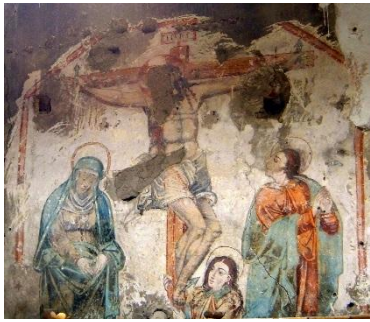
Figura 2. Pintura mural del Calvario. Iglesia de la Misericordia (Cantillana).

Técnica: Temple.

Soporte: Mortero de cal y arena.

Estado de conservación: Muy deficiente.

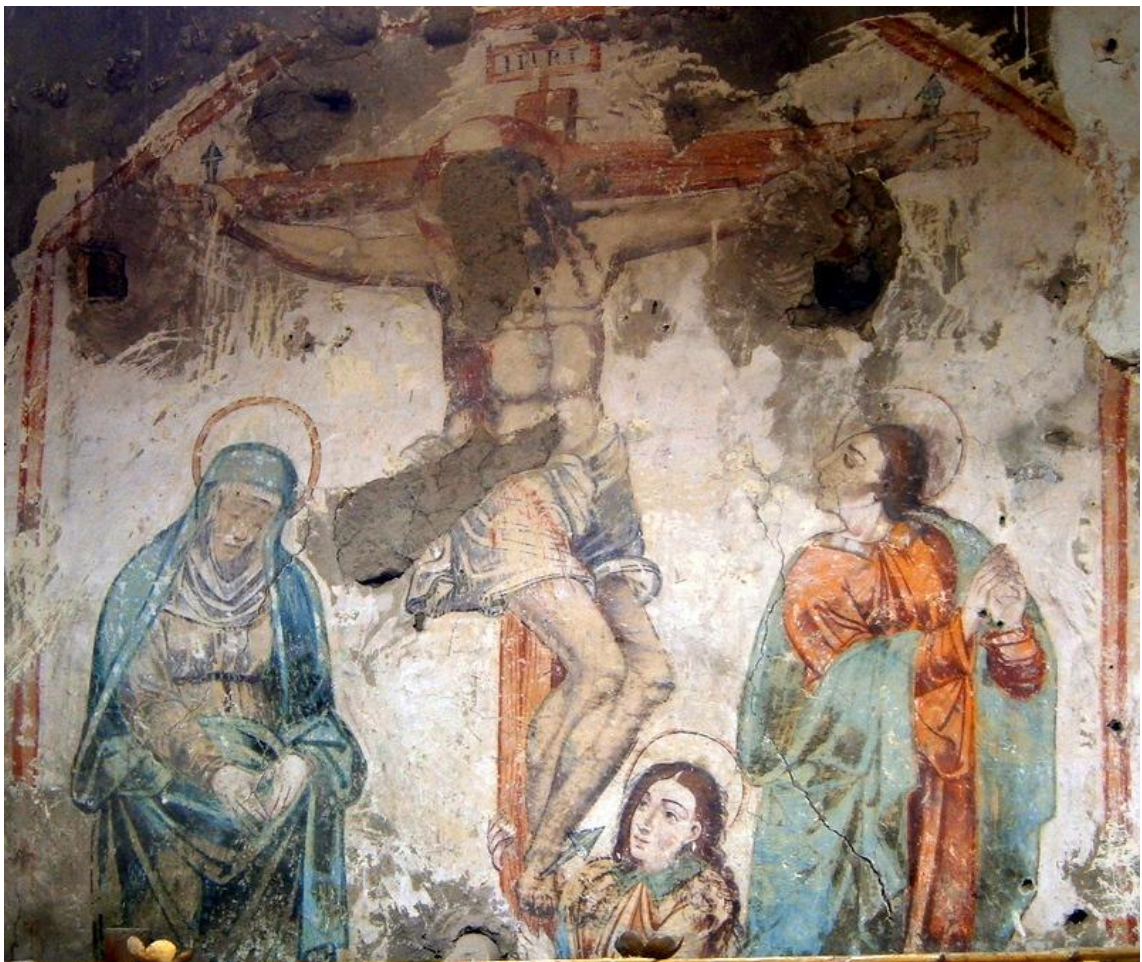
Figura 5. Detalle de la pintura mural. Iglesia de la Misericordia de Cantillana.

La obra se integra dentro de una marco rojo cuya parte superior tiene forma semicircular, en su interior, a la derecha se representa la figura de un varón, con el rostro de perfil, sus ojos están cerrados, sus cabellos castaños, las palmas de las manos las mantiene unidas a la altura del pecho; viste túnica roja con cuello de pico blanco y manto azul. A la izquierda, se ubica una mujer con la mirada baja, triste y melancólica; su cara se rodea con un rostrillo, se cubre con un manto azul y una túnica rosa con cíngulo. En el centro, un hombre joven semidesnudo cubriendo su pelvis con un paño blanco, en los restos que se conservan del rostro, se aprecian cabellos largos, rizados y barba, el joven se encuentra clavado a una cruz. A sus pies, abrazando la cruz se sitúa una joven que alza la mirada al muchacho, viste túnica rosa con cuello azul, sus cabellos son largos y castaños.

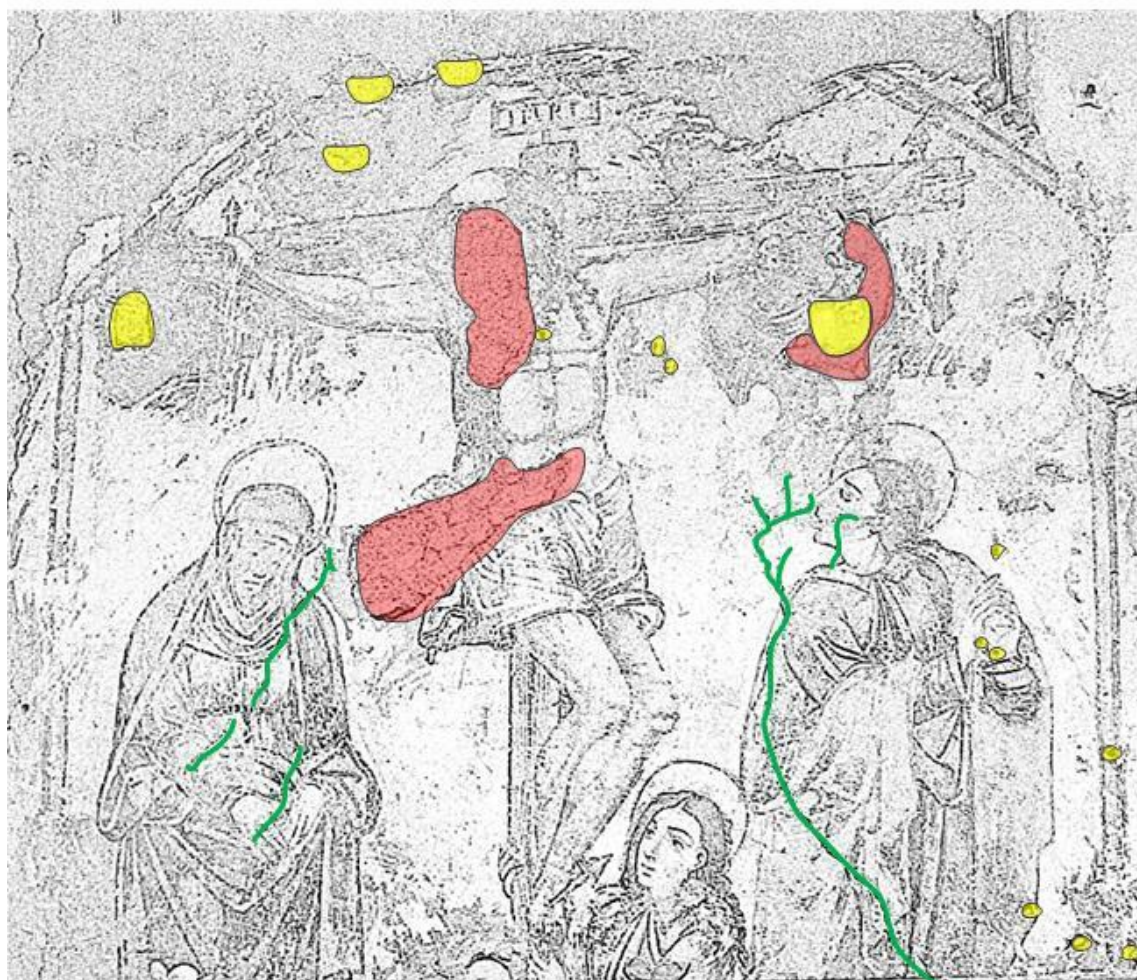
**ESTADO DE CONSERVACIÓN A NIVEL DE SOPORTE
DE LA PINTURA MURAL “EL CALVARIO”
IGLESIA DE LA MISERICORDIA CANTILLANA (SEVILLA)**

-Alteraciones superficiales, se trata de numerosos agujeros (un total de 15) diseminados por la superficie del mural, los de mayor diámetro situados bajo el travesaño horizontal de cruz deducimos que corresponden a anclajes del ático del retablo.

-Fisuras, un total de 5 fisuras recorren la superficie de la pintura mural, de la mayor longitud afecta a la imagen de San Juan Evangelista.

-Desprendimientos, se localizan en el paño de pureza, rostro de Cristo y en el extremo derecho bajo la cruz.

Agujeros

Fisuras

Morteros aplicados en el s.XX

3-Relleno de grietas, fisuras y oquedades.

En las oquedades se introducirá mortero PLM A, mediante inyección previa aplicación de un agente humectante (etanol y agua desionizada), procediendo a su sujeción mediante puntales con la forma adecuada, en su secado

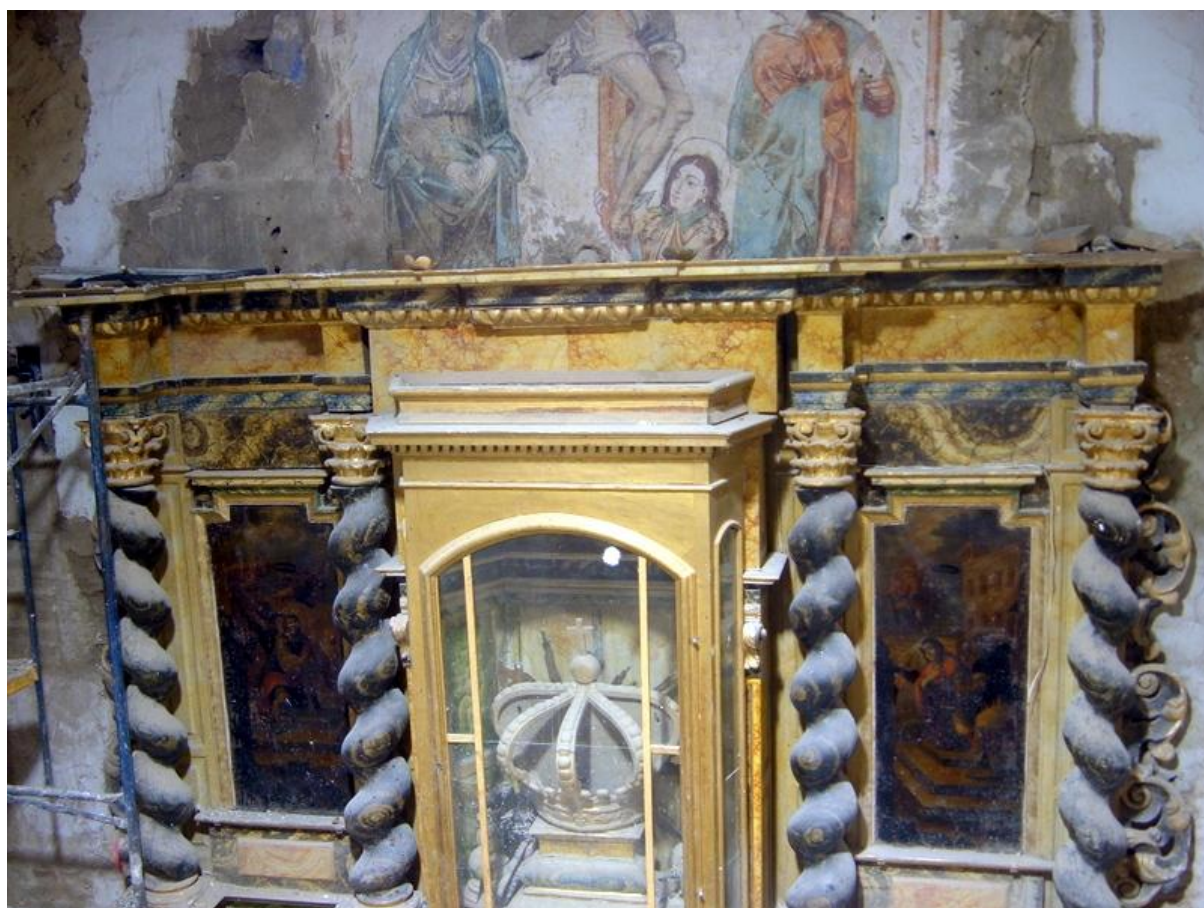
Figura 9. Detalle del retablo y la pintura mural.

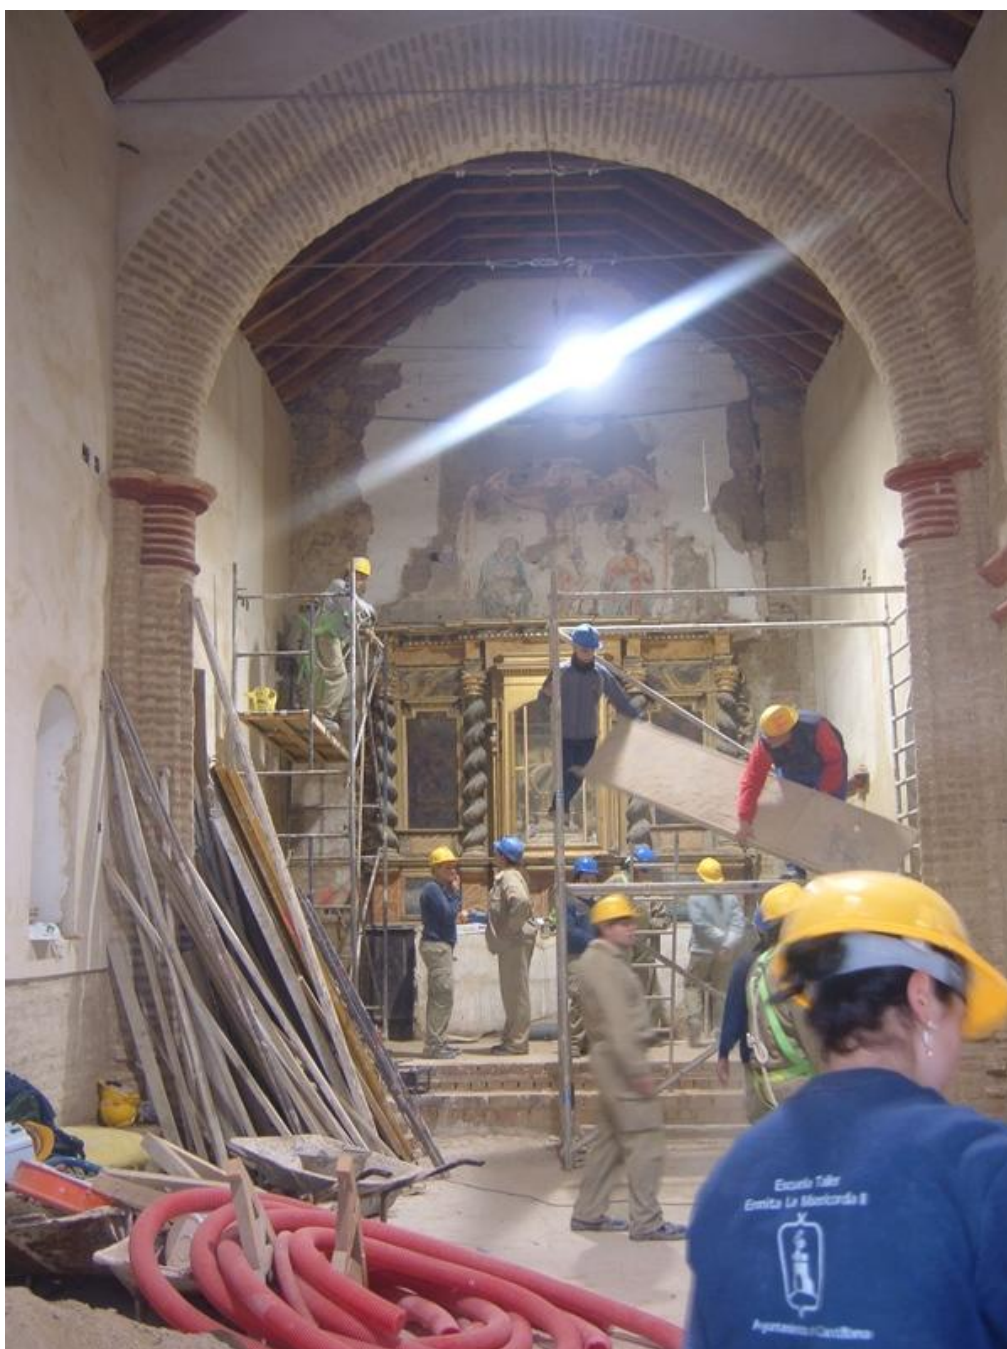
Figura 10. La iglesia en obras, al fondo se observa la pintura mural que quedó al descubierto.

Será en 2009 cuando el templo es rehabilitado por completo y el desmontaje del ático deja parcialmente al descubierto esta obra, apareciendo la figura de Cristo crucificado en el centro, San Juan a la derecha, la Virgen a la izquierda y M^a Magdalena (de esta figura solo se observa el rostro) a los pies de la cruz. Este momento se aprovecha para documentar gráficamente la obra.

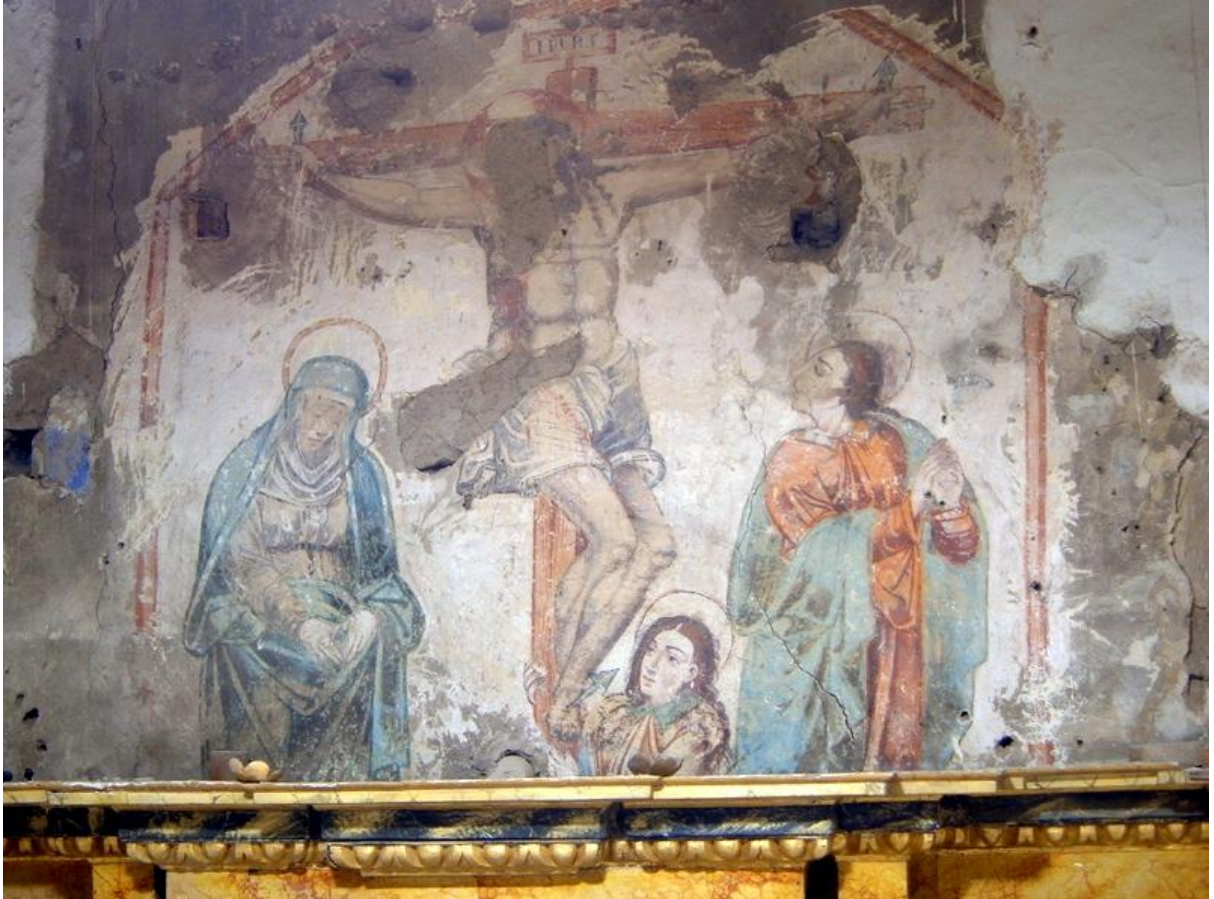
Figura 11. Detalle de la pintura mural.

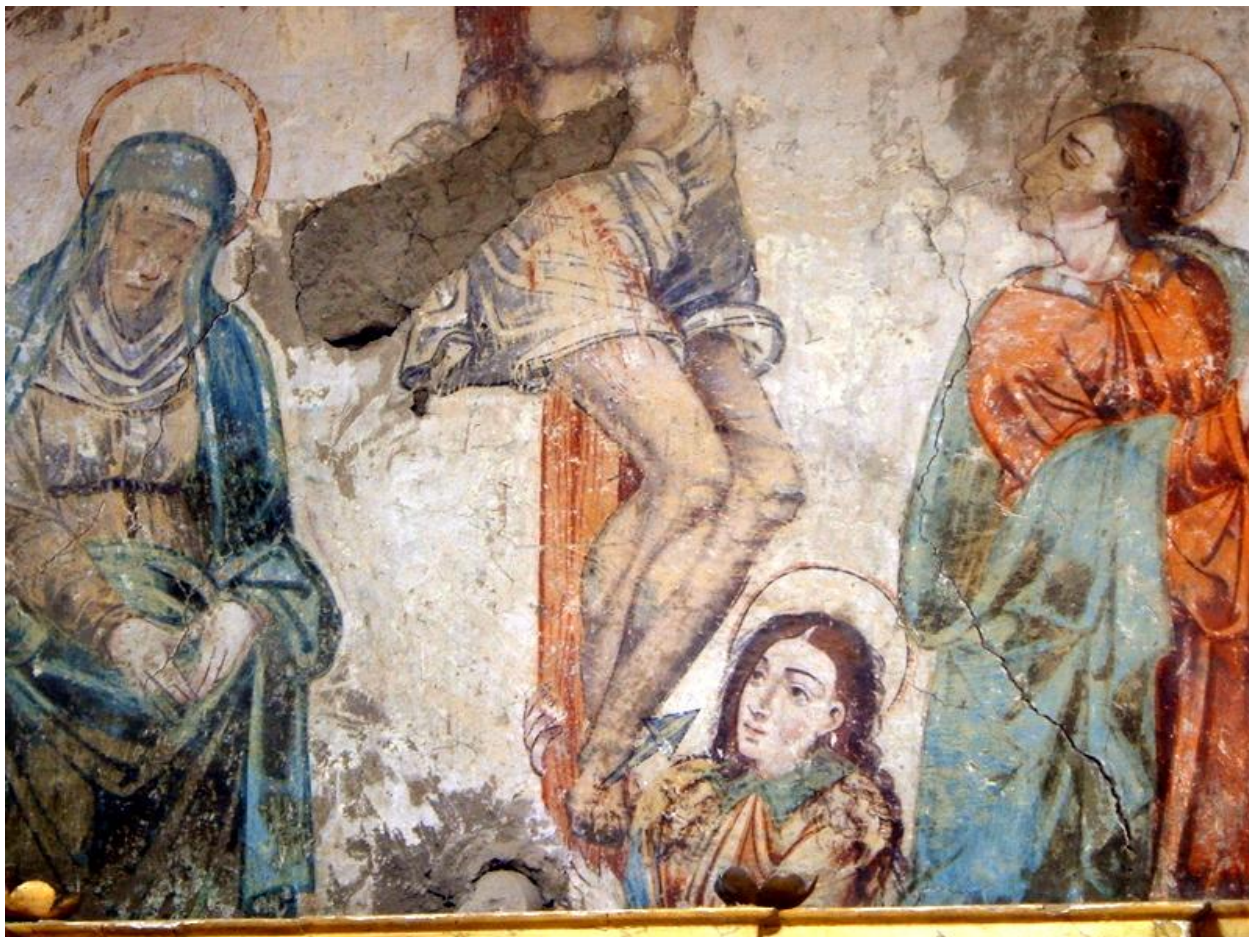
Figura 12. Detalle de la pintura mural.

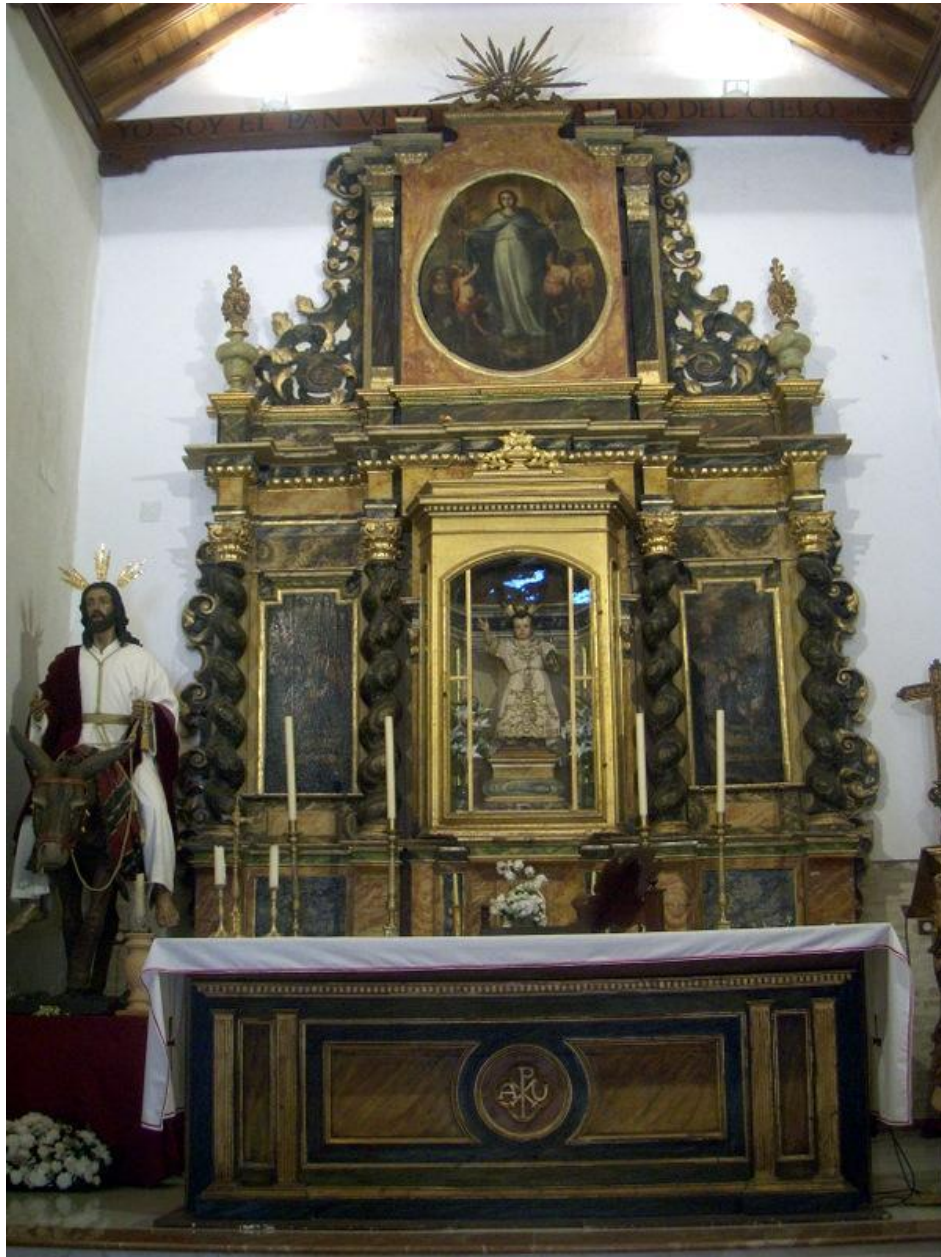
Figura 13. Estado actual del retablo, tras el cual se localiza la pintura mural.
